## 木造住宅の外断熱改修レポート ～スクラップアンドビルドからストック型の社会へ～

建築後34年経っている住宅の外断熱リフォーム工事の様子をレポートをいたします。北海道におけるCO2排出の約20パーセントが民生(家庭)部門といわれ、その約50%が暖房です。このレポートは外断熱による冬の住宅性能向上をメインとした住まいながらのリフォームです。内装はお風呂をユニットバスに取り替えたのとトイレの床の断熱補強以外は手をつけていません。34年経過した木造住宅にどのような問題点があるかも含め読みとって頂ければと思います。

工事場所	札幌市南区	
構造	木造2階建	
建築面積	75 $m^2$	
床面積	1階	73 $m^2$
	2階	46 $m^2$
	合計	119 $m^2$
施工	辻野建設工業(株)

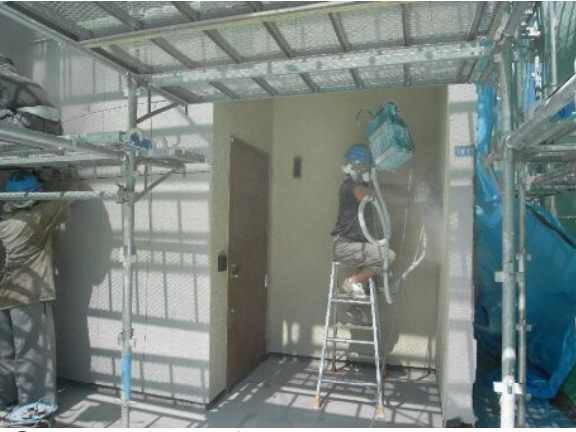
①外壁モルタルの撤去作業。

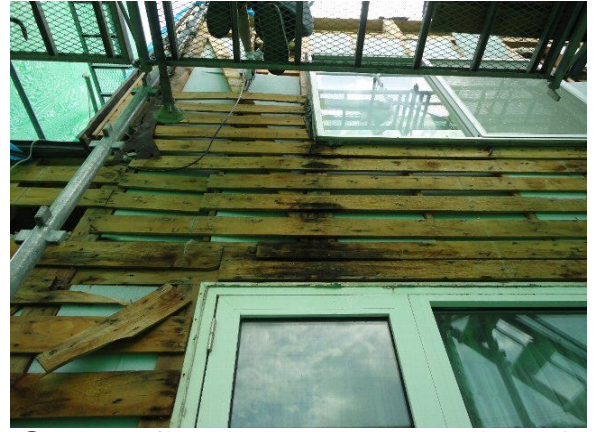
②モルタル撤去後、モルタル下地のバラ板がかなり傷んでいました。

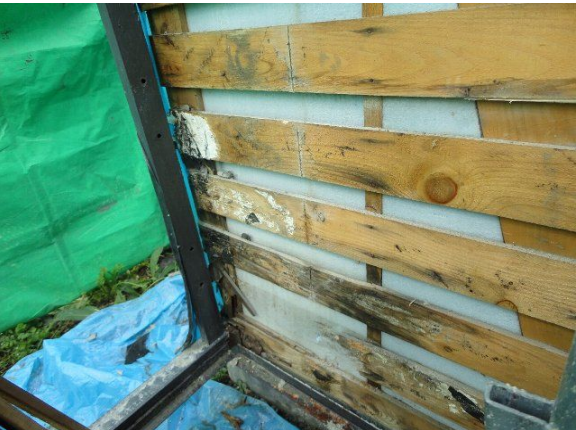
③鉄骨のテラスが取り付けいていた部分。金物の接続部から水が入っていたようです。

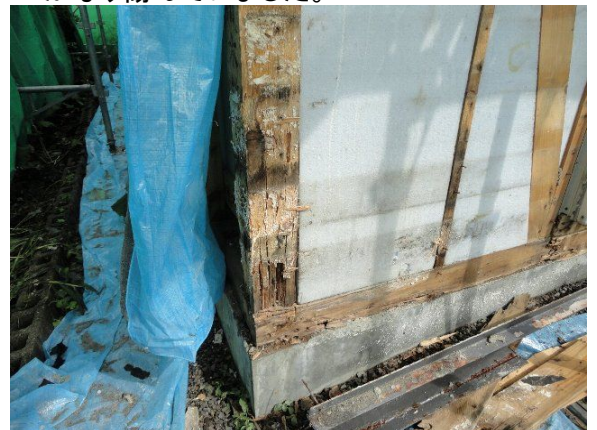
④バラ板を剥がした状態。土台と柱の腐食が進んでました。

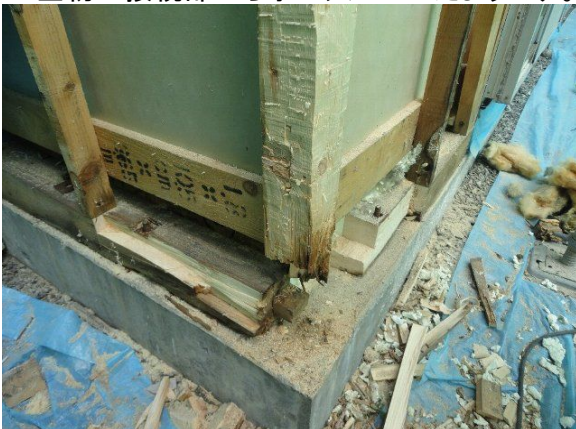
⑤土台と柱の補修工事中。

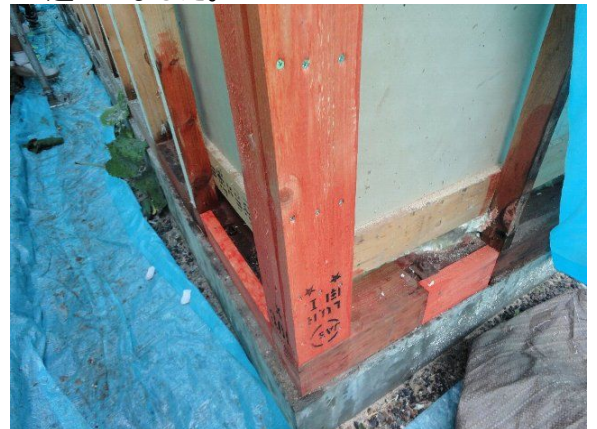
⑥土台と柱の補修完了状態。

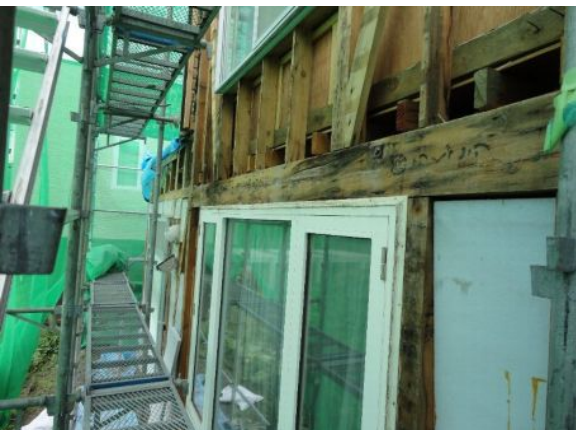
⑦窓上の梁の損傷状況。(大工さんによるとこの家の腐食部はかなり少ないとのことでした。)

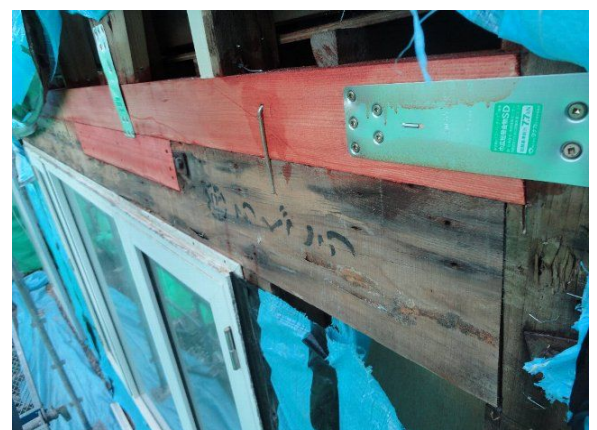
⑧梁の補修と補強を行った状況。土台・柱・梁の補修は合計4箇所にとんだ。

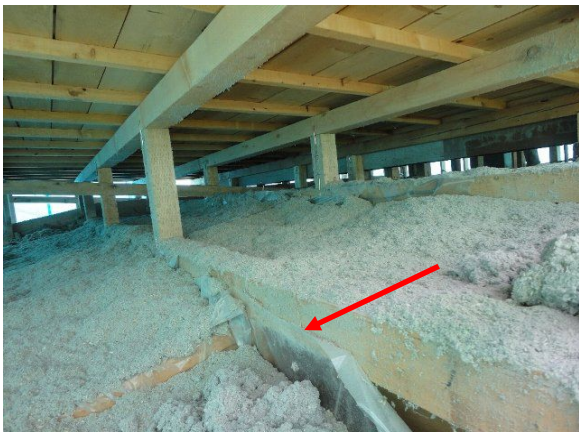
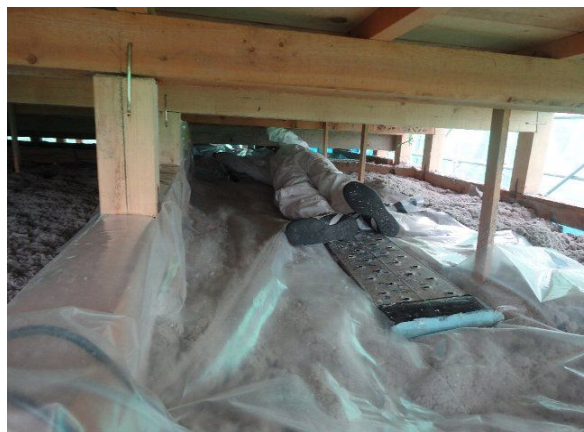
①小屋裏は以前のスノーダクト化改修で断熱がなされていたが外壁を撤去してみると気密シートがルーズな施工がされており、既存断熱の状態が良くなかったので、さらにこの上に気密・断熱処理をしました。

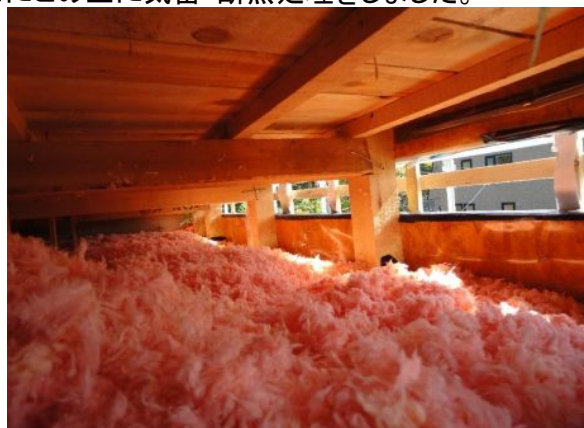
②気密シートの上に300mmのブローイングウールを施工。

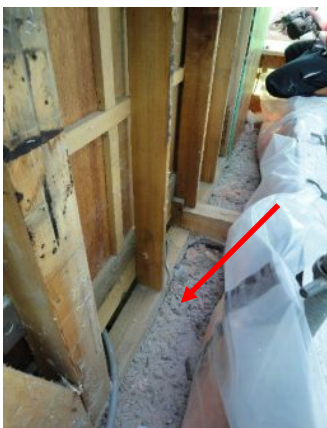
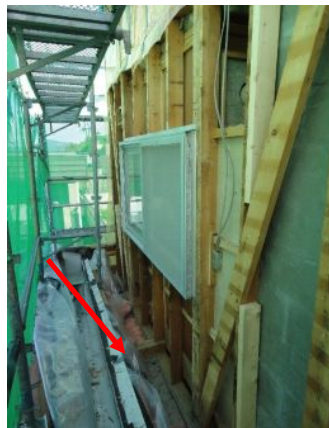
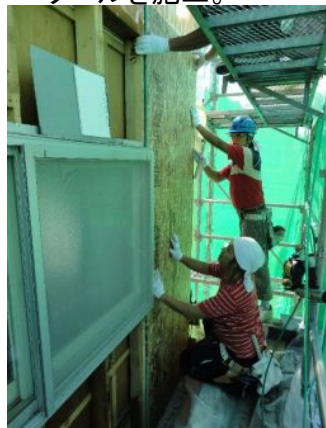
③下屋根(1階屋根)部分は一部屋根を剥がし、断熱・気密材が1階天井内までとどくように施工しました。

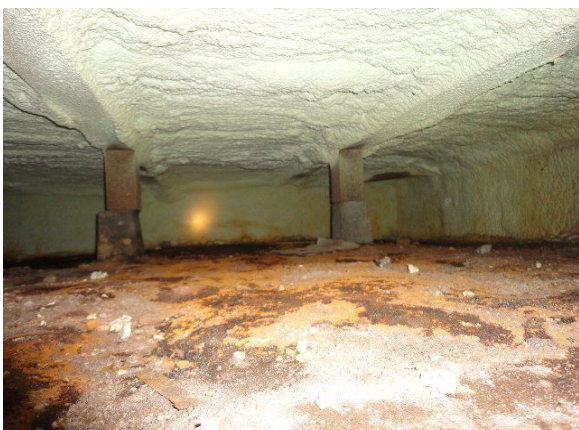
④1階床裏部分。以前に施行したウレタン吹き付け部分のチェック。

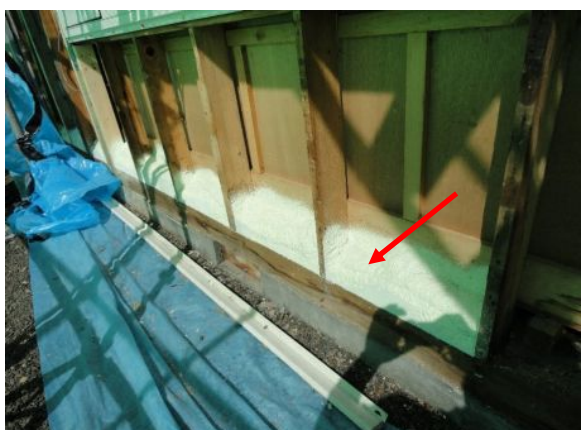
⑤外からも以前のウレタン施工不良が無いと限らないので土台上に補強断熱をしました。

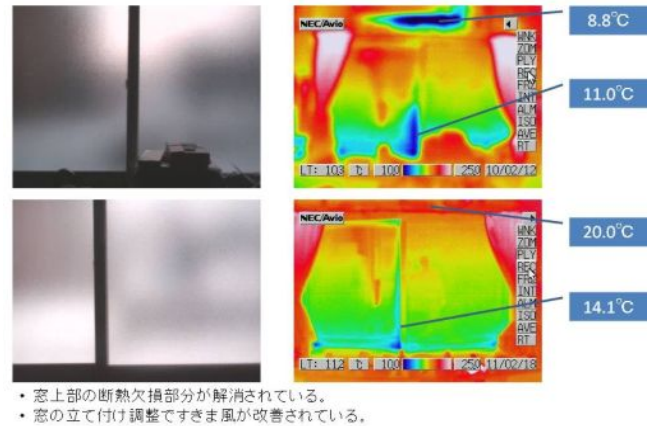
1階居間北面窓  
2120025:2180002

以下は主な部分の熱カメラ画像です。(各画像右側)各上段が改修前、各下段が改修後の熱カメラの画像です。一目瞭然、外断熱の効果が見て頂けると思います。1階床の間付近の床部分と天井部分の測定温度差は、改修前が6.5℃、改修後が3.0℃に改善していました。また、現時点でのこのお宅の家計簿による集計では、2010年と2011年の冬期の灯油消費量は暖房、給湯ロードヒーティングの合算となっていますが約△21%と推計しており、外貼り断熱の効果が確かめられました。
