## 木造住宅の外断熱改修レポート ～スクラップアンドビルドからストック型の社会へ～

建築後34年経っている住宅の外断熱リフォーム工事の様子をレポートをいたします。北海道におけるCO2排出の約20パーセントが民生(家庭)部門といわれ、その約50%が暖房です。このレポートは外断熱による冬の住宅性能向上をメインとした住まいながらのリフォームです。内装はお風呂をユニットバスに取り替えたのとトイレの床の断熱補強以外は手をつけていません。34年経過した木造住宅にどのような問題点があるかも含め読みとって頂ければと思います。

工事場所	札幌市南区	
構造	木造2階建	
建築面積	75 $m^2$	
床面積	1階	73 $m^2$
	2階	46 $m^2$
	合計	119 $m^2$
施工	辻野建設工業(株)

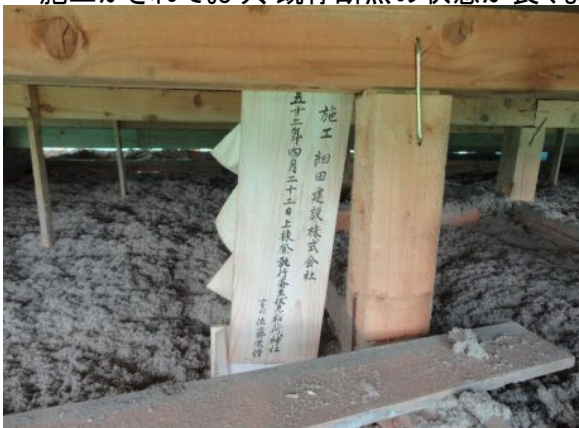
②小屋裏から建設当時の棟札が出て来ました。

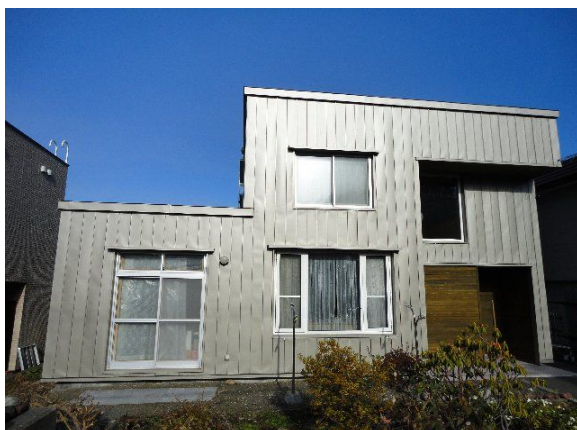
⑮できあがりです。 ※今回は暖房設備の改修は行わず既存のままの煙突ストーブ暖房です。(床給気口) 冬期は床下よりレジスターを通し燃焼空気(給気)を取り入れ、空気の流れを明確にしています。 流入空気温は外気が $-6^{\circ}\text{C}$ の時 $+9^{\circ}\text{C}$ 位で、床のロス熱と地熱による効果が確認出来ました。
